## LES PEINTURES À BASE DE PLOMB

### INTRODUCTION

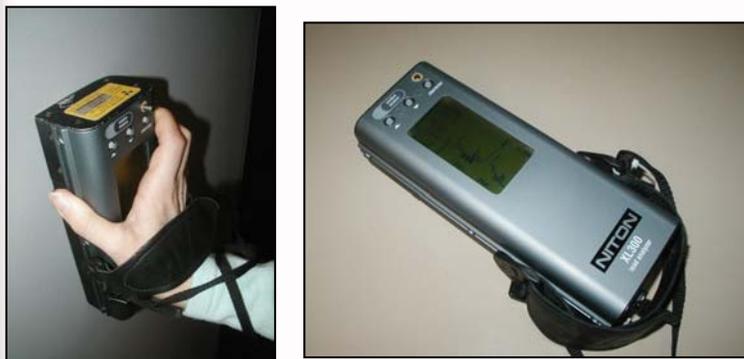
Lecture à l'aide d'un analyseur de spectre (MAP) à fluorescence par rayons X

- Analyseur de spectre (MAP) à fluorescence par rayons X : appareil de lecture directe utilisant une source radioactive pour déterminer la concentration en plomb d'une surface (généralement 1 cm<sup>2</sup>). Le relevé doit être effectué seulement par du personnel qualifié dans la manipulation d'équipements radioactifs. Permet de procéder à un nombre « illimité » de lectures (seule limite, le temps d'exécution).
